## 28 SEPTEMBER 1994 - ESTONIABLUFFEN

(Historien om ett skeppsbrott på fasta fosterlandet)

av [Anders Björkman](#)

Visiret föll aldrig av Estonia!

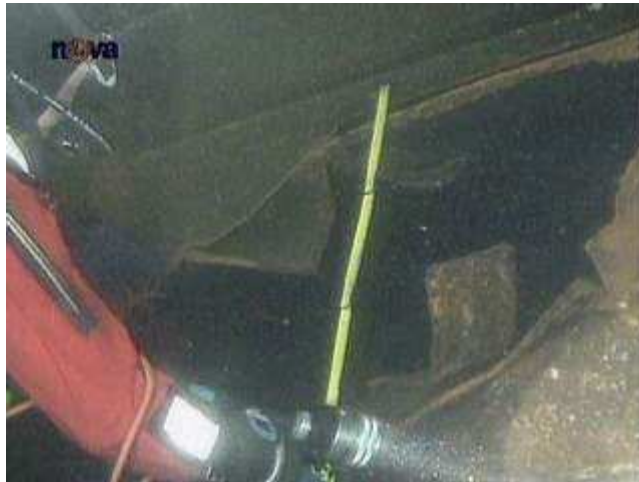
Nedan visas ett stort sprängt hål i 'Estonia'

Enligt utredningskommissionen existerar det inte!

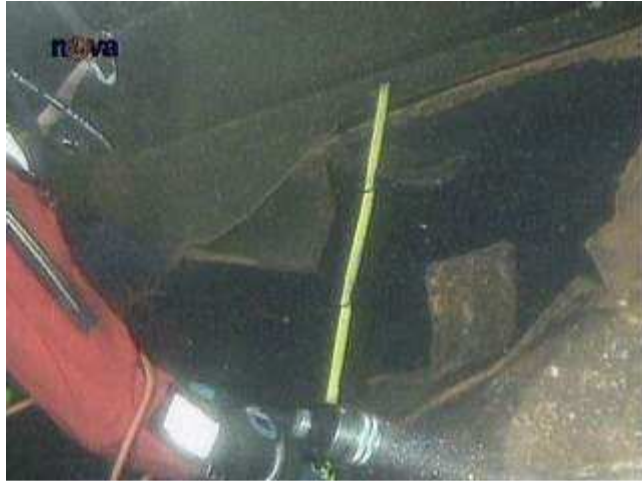
Men hur uppstod hålet i 'Estonia' - det som inte existerar. Gregg Bemis dykare fann det i augusti 2000. Mr Bemis blev anhållen i sin frånvaro i Sverige för att ha filmat skadan eftersom officiellt skadan inte existerar.

Skadan uppstod helt enkelt när man sprängde loss visiret under vatten efter olyckan. Det är ju en intressant nyhet för SPFs faktabank. Denna bok ger bakgrunden till hur visiret sprängdes bort. Och eftersom visiret sprängdes bort efter olyckan kan det ju knappast ha orsakat olyckan eller ha hittats 1 560 meter väster om vraket. Anledningen till att visiret sprängdes bort var att minst tio estniska besättningsmedlemmar hade överlevt olyckan och räddats till olika färjor och av helikoptrar till land och sannolikt meddelade en helt annan olycksorsak - läckage under vattenlinjen. Men det ville inte myndigheterna meddela - besättningsmedlemmarna försvann och visiret sprängdes bort.

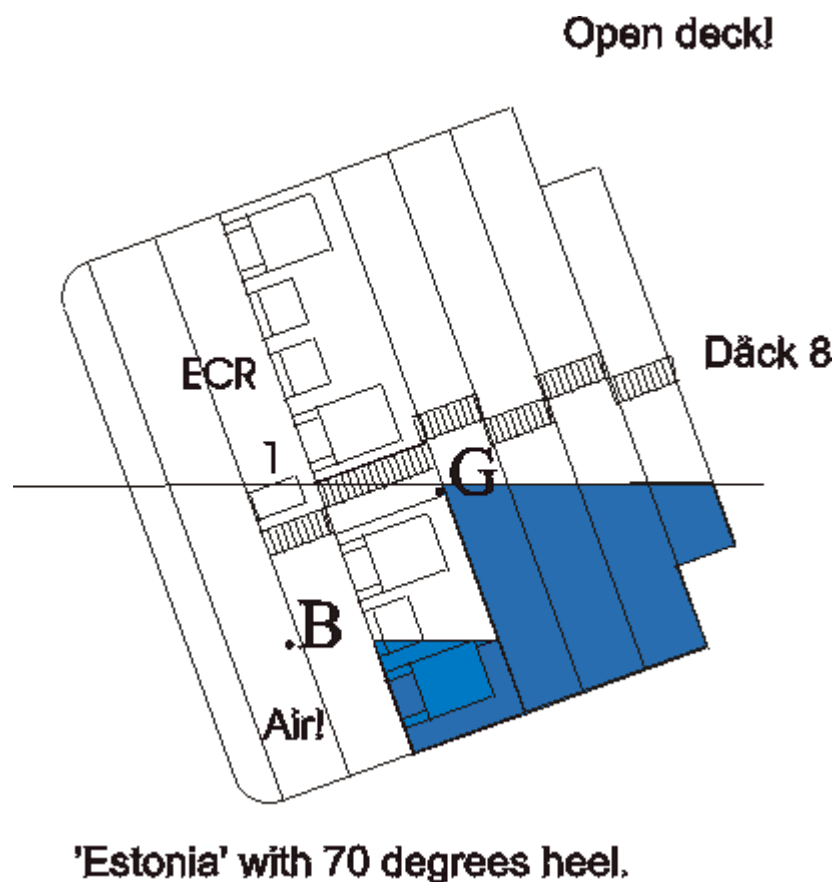
Slagsidan var enligt slutrapporten 75 grader cirka kl. 01.32, 28 grader enligt Huss andra beräkning, 15 minuter efter att slagsidan uppstod. Då hade enligt slutrapporten kapitel 13.6 (sid 183) 18 000 ton vatten läckt in fördelat mellan bildäck och däcken 4 och 5 på cirka 15 minuter. De är ett helt ostabilt läge - se figur nedan.

Tyngdpunkten G befinner sig >8 meter utanför flytkraftscentrum B (däck 6 och 7 är också vattenfyllda). I G verkar en tyngdkraft nedåt, i B verkar en flytkraft uppåt. Dessa krafter är naturligtvis lika stora men skapar ett krängmomentet som kränger fartyget upp och ned. Momentet är cirka 100 000 ton-meter, men trots den ökande vikten och det stora krängande momentet varken kapsejsade eller stannade Estonia enligt Kommissionen. Estonia fortsatte att segla/driva vidare österut med mer än två knops fart under mer än 20 minuter. Kommissionen säger avslutningsvis att fartyget sjönk cirka kl. 01.52, dvs 20-23 minuter efter att däckshuset plötsligt vattenfylldes med 14 000 ton vatten under två minuter, men tidpunkten är obevisad. Fartyget försvann nog tidigare, sannolikt kl. 01.32-01.36 som Mariella meddelat, men då stämmer ju inte plotten alls.

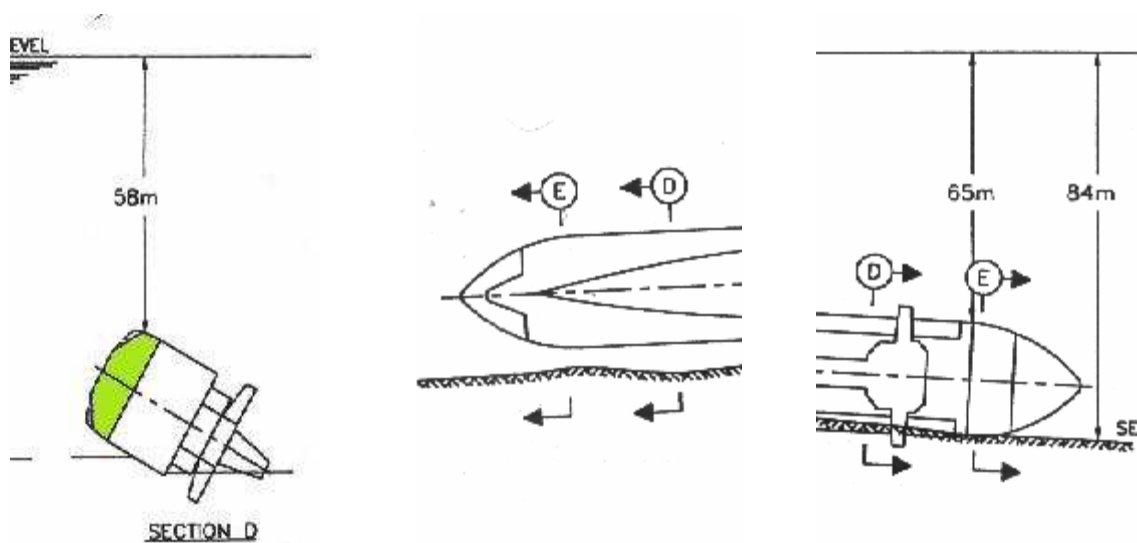
En annan bild av vraket ses nedan (från Rockwaters rapport). Vi är intresserade av Section D, d.v.s. hur styrbords överbyggnad under bryggan vilar mot botten:

Enligt ovan är det klart att överbyggnaden vid spant 109 eller sektion D, där den blir parallell med centerlinjen - strax akter om bryggan, var över mudline. Styrbords främre lotsdörr är eventuellt belägen där och borde ha setts på mudline video. Emellertid har filmen klippts och redigerats just i detta område. Lotsdörren leder rätt in på bildäck - om den var öppen. Den tyska expertgruppen har föreslagit att dörren öppnades just innan olyckan, slagsidan, och att besättning slängde ut last genom dörren. Om styrbords lotsdörr var öppen, när färjan krängde, skulle stora mängder vatten ha trängt in där och bidragit till ytterligare krängning.

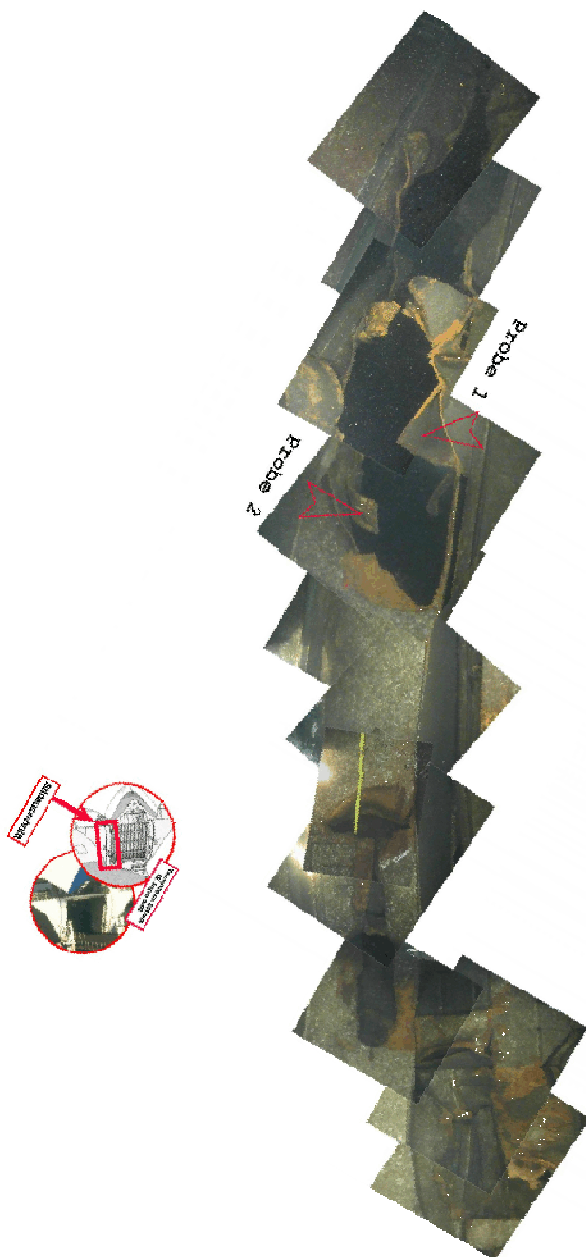
#### **13 · Skadan i styrbords frontskott**

Gregg Bemis dykare fann under sina undersökningar i augusti 2000 en stor öppning i överbyggnadens styrbords frontskott. Öppningen är två meter hög och 0,6 meter bred. Kommissionen har aldrig meddelat, visat eller förklarat denna skada, som ej kan ha orsakats av förlusten av visiret, innan slagsidan uppstod. Kommissionen uppger att området är oskadat och alla Kommissionens filmer av området har redigerats att inte visa det! Vid dykningen i december 1994 sades inte ett ord om skadan. Författaren anser att skadan uppstod i ett sprängförsök att få loss visiret under vatten! Plåten är inte bara uppfläkt utan material saknas i den bredaste öppna delen, dvs sprängmedel måste ha använts. Vidare upptäckte Bemis dykare att en sandhög hade skottats upp som dolde Estonias styrbords överbyggnad förut. I detta område trodde sig dykarna se en andra öppning *under* sandhögen.

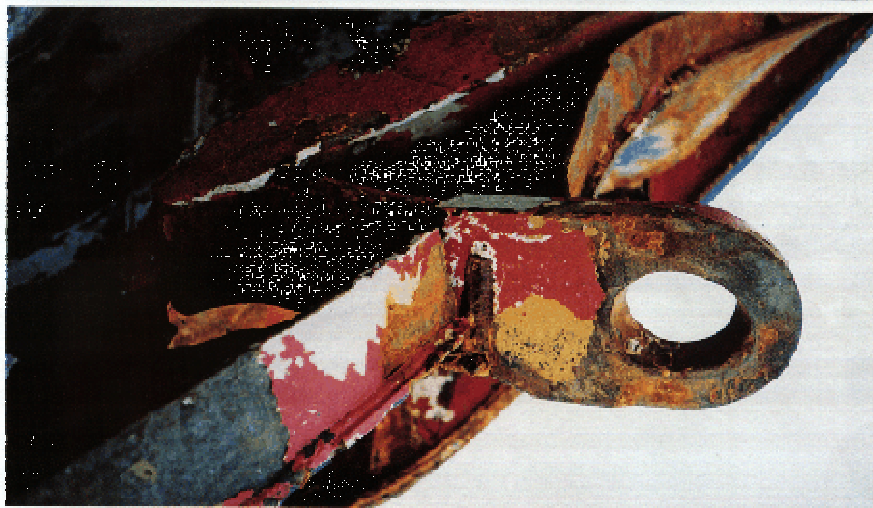
Figur 10.5  
Visiret före  
olyckan

Visirets bottenlås var med stor sannolikhet skadat *innan* olyckan. Visiröglan hade böjts och dess bas hade spruckit på babordssidan och bucklats på styrbordssidan viden kollision eller sammanstötning innan olyckan och bottenlåset var oanvändbart. Det ser man tydligt på foto figur 10.5 i delrapporten av visiröglan taget strax efter olyckan, när visiret hade bärgats.

Visiret hade fått sig en smäll från styrbord till babord och öglan hade böjts. Skadorna kan omöjligt ha orsakats av en dragkraft i öglan pga yttre vågkrafter. Samtidigt skadades naturligtvis låsdelen på förpiksdäcket, dvs den var också skadad före katastrofen. En böjd ögla kunde inte passa i låset! När Kungliga Tekniska Högskolan, KTH, undersökte dessa bitar (se supplement no. 517 i slutrapporten) noterade man att vissa frakturer (ytor på ituslitna delar) var betydligt mer korroderade än andra, vilket ledde till tanken att skadan (frakturen) hade existerat före olyckan. Men sedan säger KTH:

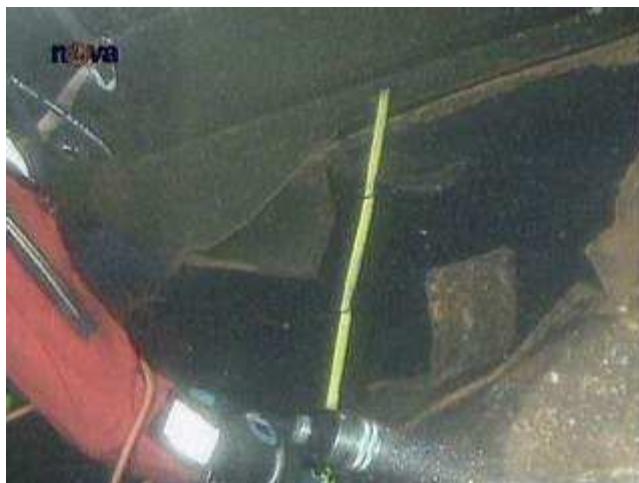
Men visiret hade aldrig trillat av som framgår av denna bok. Det är en *uppfinning* av Kommissionen. Den tyska expertgruppen (se [kapitel 3](#)) har meddelat att Kommissionen, eller enheter ur finska och svenska flottorna, hade funnit visiret under vraket och att svenska flottan var mycket aktiv vid vraket så fort det hade lokaliserats. Vi vet att den finske chefsutredaren meddelade, uppfann, en falsk vrakposition (se [kapitel 1](#)) som markerades med en blå boj 2 112 meter nordost om vraket. Då kunde svenska flottan i lugn och ro ankra upp vid den riktiga vrakplatsen. Tyskarna tror att svenska flottan var sysselsatt med någon form av minröjning, men det är mer sannolikt att svenska flottans röjdykare var på plats och helt enkelt lossade visiret från vraket med hjälp av sprängmedel. Vi vet att den svenska dykaren Håkan Bergmark och fyra kollegor dök på vraket i september/oktober 1994 (se [kapitel 5](#)). Vi vet att överbyggnadens styrbords förskott är skadat (se [kapitel 10.13](#)) och att denna skada, bland flera, aldrig rapporterats av kommissionen eftersom den inte kan förklara skadan. Ett fotografi av skadan visas nedan.

Skadan kan enbart ha orsakats av sprängmedel. Försök gjordes samtidigt att försöka öppna rampen, men de misslyckades. Troligtvis hade rampen knäckts akterut vid lossprängningen av visiret och gick inte att rubba. Oavsett detta halva misslyckande gick Forssberg ut med meddelandet den 4 oktober 1994 att visiret hade orsakat olyckan, vilket var den grundläggande uppfinningen i vilseledningskampanjen. Visiret befann sig vid denna tidpunkt hängande vid eller nerfallet under förskeppet. Rampen satt fast med en liten öppning högst upp. Vi vet att finska flottans Tursus med Karppinen ombord filmade resultatet den 9 oktober och att man även filmade visiret (se [kapitel 2](#)). Stenström var fullt informerad och det är sannolikt att det var Stenström som var förbindelseman mellan svenska flottan och Karppinen för denna del av simuleringen. Ann-Louise Eksborg var, som sagt, vid denna tidpunkt rättschef vid Försvarsdepartementet, vars chef var Björck. De bör ha informerats att svenska flottan, på regeringens eller Kommissionens uppdrag, hade lossat visiret från Estonia med hjälp av sprängmedel. Eftersom detta stod i strid mot alla normala rättsbegrepp torde Eksborg ha varit rätt fundersam.
