## 28 SEPTEMBER 1994 - ESTONIABLUFFEN

(Historien om ett skeppsbrott på fasta fosterlandet)

av [Anders Björkman](#)

Visiret föll aldrig av Estonia!

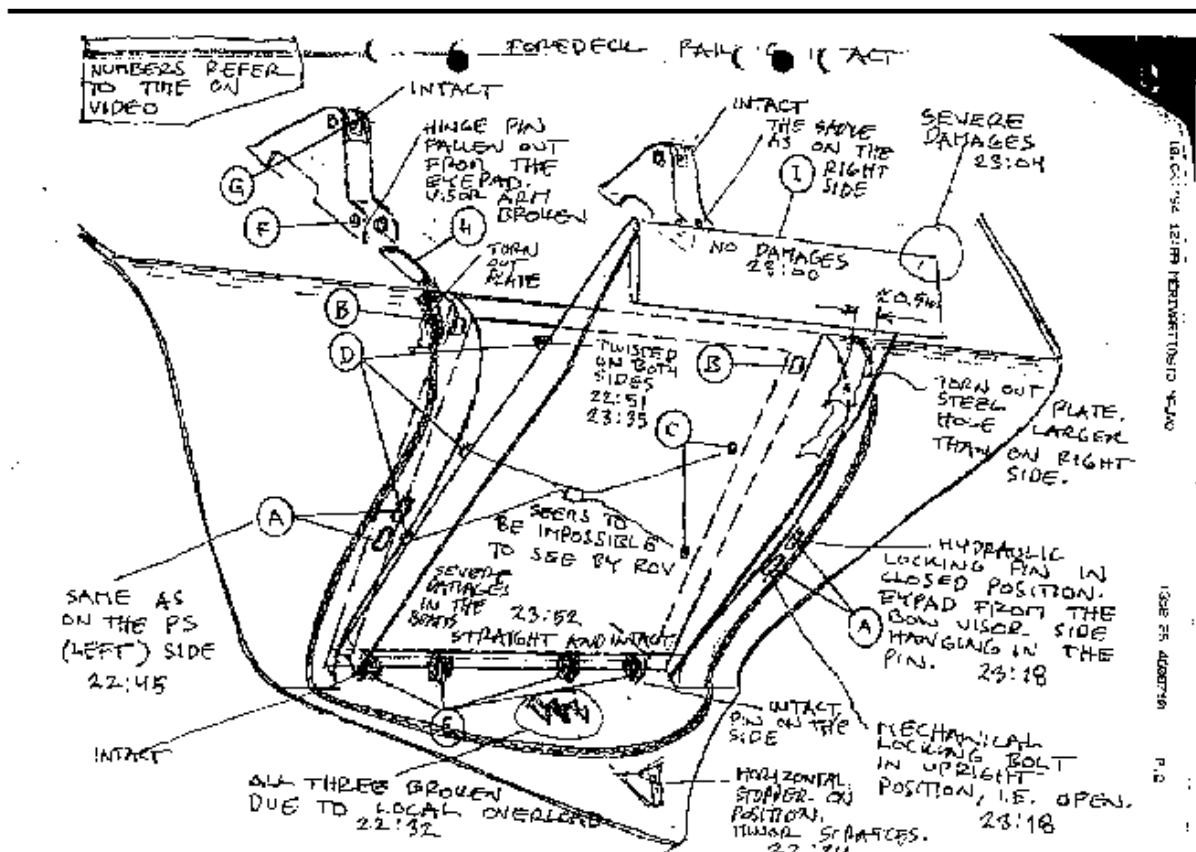
Ingen tvekan om att det handlar om visiret, som alltså lokaliserats, igen (det hade filmats redan 2 oktober), den 9 oktober! Karppinen var troligtvis medveten om att svenska flottan hade beordrats av Stenström och Forssberg att spränga loss visiret från vraket - en hypotes som utvecklas senare i denna bok. Sedan säger Karppinen på perfekt svenska i faxet - *en sammanfattning av våra observationer är bifogad*. Bilagan i SHKs arkiv i december 2000 är dock en kopia på Stenströms skiss i akt I15, som ju inte visar ett visir, med diverse kommentarer på engelska: det är en exakt upprepning av skadorna på figur 8.1 i slutrapporten som hade filmats den 2 oktober. Själva visirlåsen - noterade med bokstav A - är bara skissade, så det kan inte vara skisserna som är den goda bilden av visiren och skisserna innehåller alltså inte bow visor eller visiret. De flesta av observationerna är repetition av observationer gjorda den 2 oktober av Halli och redan rapporterade av Kommissionen. Det verkar klart att man besiktigade även styrbords frontskott i överbyggnaden, kl. 22.45. Det anges vara oskadat. Tjeckiska dykare fann ett 2,0-0,6 meter stort sprängt hål där i september 2000, se [kapitel 10.13](#). Det finns dock en referens till visiret. Det sägs att 'visor arm broken' på styrbords sida (ovan bokstav H). Naturligtvis ser vi ingen avbruten visirarm på figuren nedan.

Det kan tilläggas att i all korrespondens skriver Karppinen och Lehtola mycket bra svenska - båda skriver dock visiren i bestämd form, i stället för visiret. När man studerar akterna I15 och I16 får man intrycket att bilagorna inte hör till faxen! Ett exempel är att på Karppinens bild skrivs om Atlantlåssets tre brickor på förpiksdäcket - som redan hade filmats den 2 oktober - att "all three broken due to local overload". Varför upprepa denna uppgift som inte heller var sann? Det enda man kunde se på filmen var tre rostiga, avbrutna brickor som tillhörde låset och som kunde ha slagits loss tidigare, dvs låset var skadat innan katastrofen och hade ej använts. Några skador på förpiksdäcket noteras ej heller, trots att Kommissionen senare meddelade att visiret hade kraschat upp och ned mot det under tio minuter.

Den enorma skada som tjeckiska dykare upptäckte, mätte, dokumenterade och filmade i augusti 2000, se [kapitel 10.13](#), finns ej noterad på bilden som hör till fax I16. Vidare meddelade Karppinen att han skulle ta med sig videofilmen när de, Stenström och Karppinen, träffades måndag (tisdag?) kväll den 11 oktober i Nådendal. Det handlar om fyra *oredigerade* videofilmer som sedan hamnade i akt B2 94-10-14 hos SHK med beskrivning 4 st videofilmer (ramp, visir (sic) m.m.) tagna 94-10-08-09, dvs filmer med visir fanns hos SHK den 14 oktober! Och det var inte tal om en stålplåt eller ett soltak! Naturligtvis saknas videologgar, dvs skriftliga rapporter vad filmerna innehåller, etc.

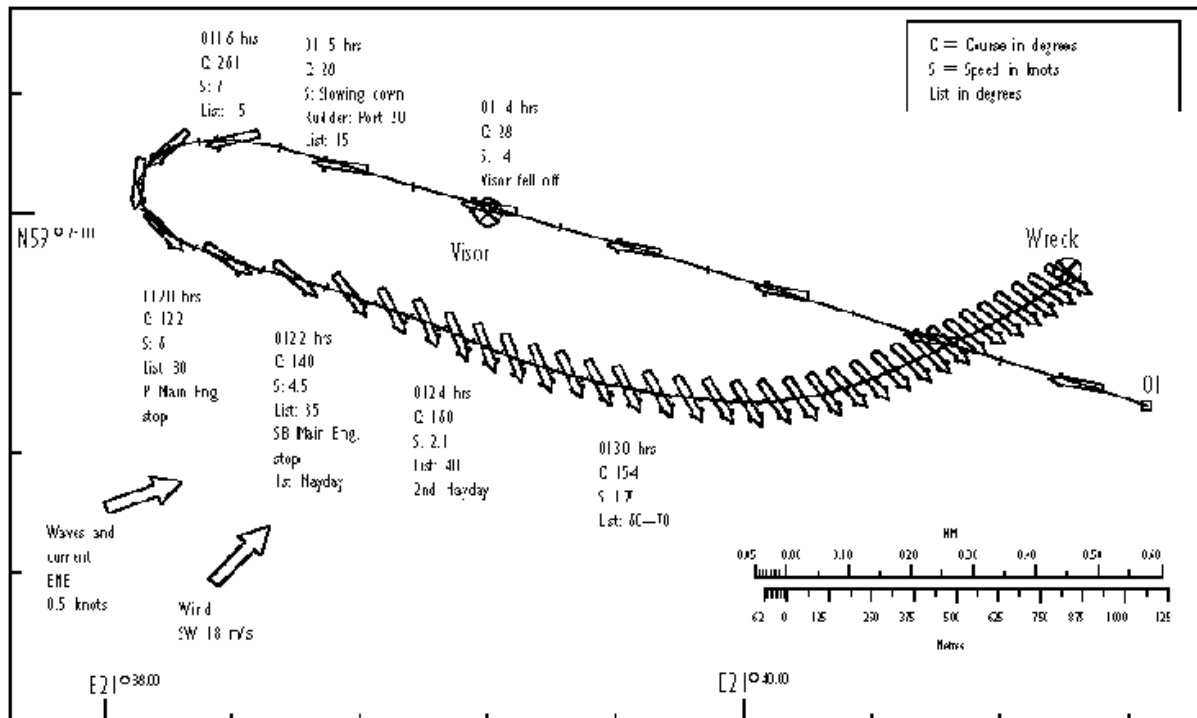
Olycksförloppet enligt Kommissionens idéer visas i figur 13.2 i slutrapporten och återges nedan. Det är en simulation gjord med hjälp av en navigationsdator i Kalmar. Notera att Estonia inte alls ligger stilla kl. 01.30! Hon driver sidledes med god fart >2,2 knop och sjunker - plötsligt - inte förrän kl. 01.54 efter att ha drivit > 1 400 meter. Sista minuten flyttar hon sig 50 meter i sidled!

Pilarna representerar Estonias läge och förens riktning varje minut. De större vita pilarna i vänstra hörnet visar vind- och strömriktning. Simulationen visar i verkligheten ett helt oskadat fartyg som (a) girar mellan kl. 01.16 och 01.20 och sedan (b) driver mycket snabbt sidleds, >2 knop, mellan kl. 01.20 och 01.51, men aldrig sjunker. Vad som händer efter att det simulerade fartyget passerar 'Wreck'-positionen kl. 01.51 är att det driver vidare, men det har Kommissionen suddat bort. Sedan har Kommissionen angett olika krängvinklar, etc., vid olika tidpunkter men alla dessa uppgifter är falska - de har inget med plotten av det oskadade fartyget att göra.

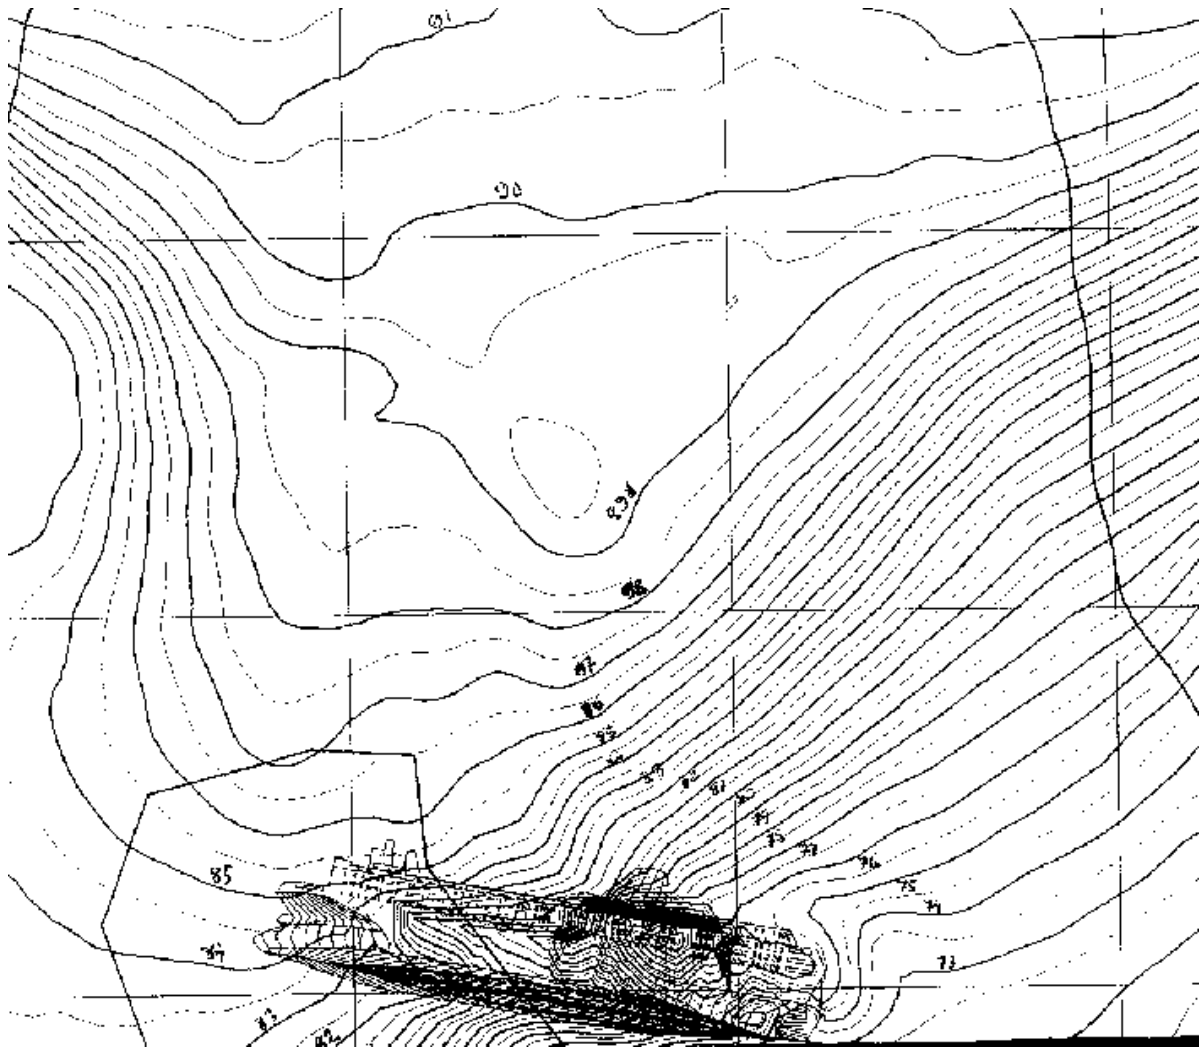
Havsbotten 100-250 meter söder (uppåt på bilden) om Estonia var en jämn botten på cirka 89-91 meters djup den 12 juli 1996, se nedan bild:

Bilden ovan visar Estonia på botten enligt Nordic Marine Contractors den 10 september 1996. Mätningar är gjorda 12 juli 1996.

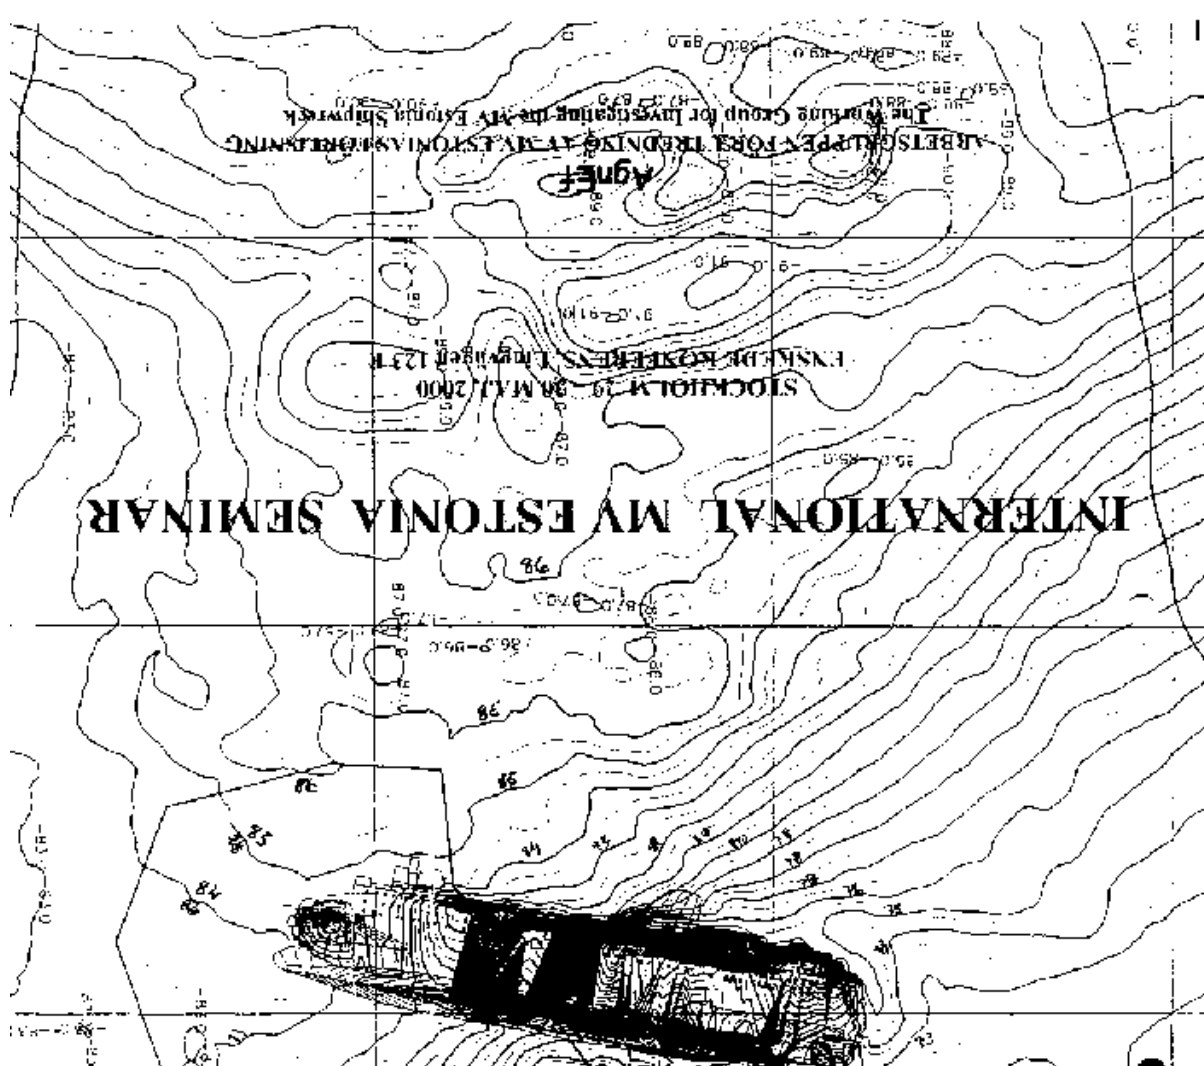
Den följande bild visar Estonia på botten vid okänt datum med en pyramid vid fören, som flera observatörer anser är visiret! Det är knappast möjligt eftersom bilden inte är från 1994 utan senare.

På bilden finns det ett stort antal förhöjningar till 85-86 meters djup 100-250 meter söder om vraket. Det innebär naturligtvis att någon har byggt pyramider även på botten 100-250 meter söder om vraket efter den 12 juli 1996. Förvirrande? Egentligen inte!
